La obra de Faro Santander, tras superar las fases más complejas, concluirá a finales de 2025

Después de tres años del acto de la primera piedra, la transformación de la antigua sede bancaria visibiliza ya sus futuros espacios para el arte y la tecnología

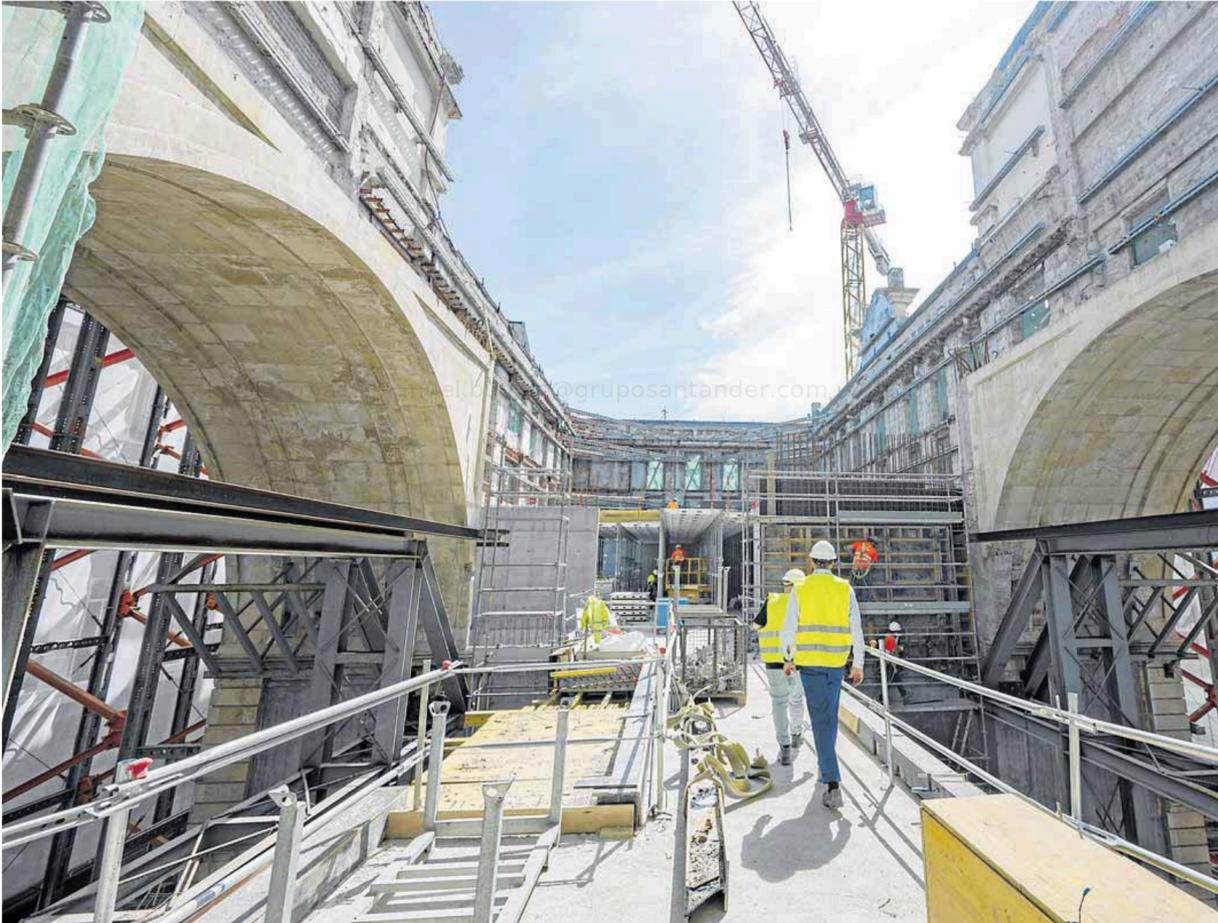
Espectacular vista flanqueada por los dos lados del arco (Martillo/Paseo de Pereda), tomada desde lo que será la distribución para el paso entre galerías del antiguo doble edificio.

lidad, se ubicaba un doble edificio. La sede financiera del Santander fue inaugurada en 1923, pero la necesidad de ampliación condujo a incorporar entre 1958 y 1963 un segundo inmueble idéntico, ambos unidos por el emblemático arco.

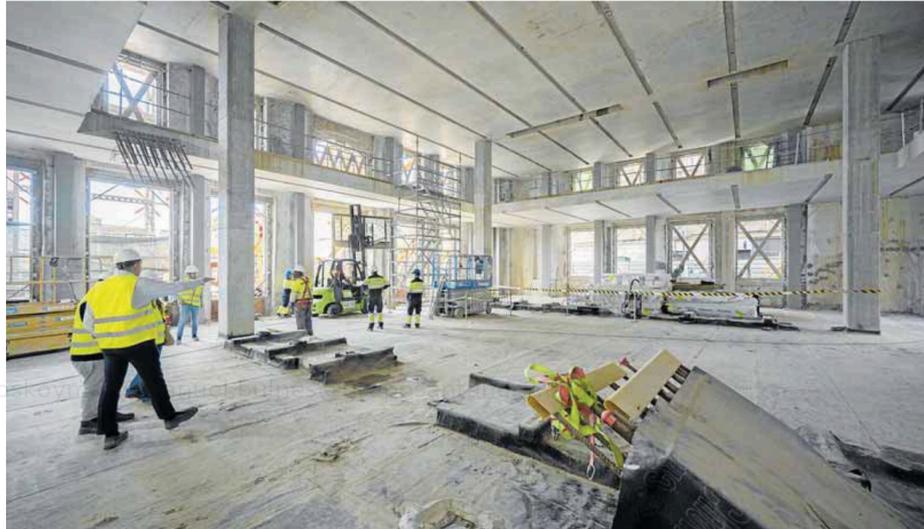
Con la fachada exenta ya estabilizada, el avance de la construcción es visible y notorio en todos los espacios como este área dedicada a la tecnología.

usos-auditorio para 150 personas. De igual modo es visible el área de vestíbulo/recepción, con acceso desde el Paseo de Pereda y, en paralelo, el espacio oeste destinado a la galería multimedia, zona dedicada a la educación tecnológica e innovación. Faro Santander contará con tres plantas dedicadas a exposiciones, la última de ellas para

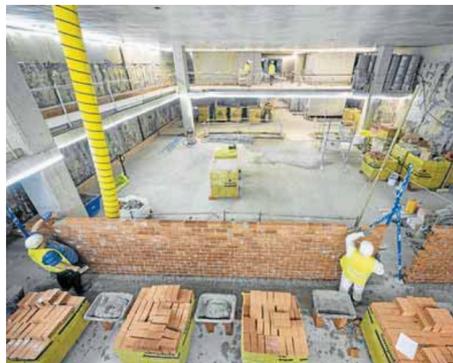
Imagen del sótano que albergará un espacio multiusos y auditorio.

que El Diario accedió al interior del futuro museo (en noviembre de 2023) y la nueva visita esta semana, los trabajos visibilizan claramente ya la mayor parte de espacios y su distribución en función de sus usos. Es el caso de los sótanos, tanto el privado que alberga las instalaciones y controles, como el que acogerá un espacio multi-

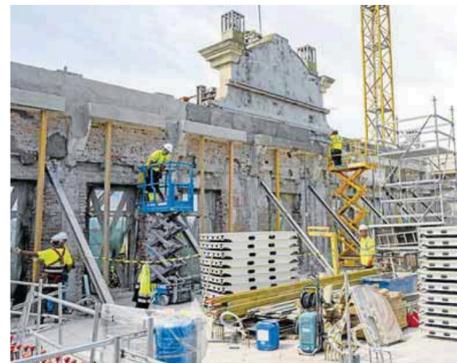
Detalle de la zona oeste, donde ya se trabaja en lo que será la cuarta planta.

Pero en qué momento se hallan los trabajos en este inicio del verano. Ráez explica que «estamos ejecutando de manera global la estructura. En lo que se refiere al lado oeste ya nos encontramos en altura en la planta cuarta y en el este se ha empezado estos días a levantar la tercera planta. Las contenciones, excavaciones y todos los trabajos para prevenir las filtraciones de agua están ya superados, finalizados, y se ha comprobado el buen funcionamiento». En paralelo, otra de las labores in situ, como se indicaba, están centrándose en ir eliminando los estabilizadores de la fachada (han comenzado por el lado oeste donde ya no es visible parte de la lona) y, después, «se procederá a su restauración». Si uno toma como referencia la última vez

► **Marcha de la obra.** De la fachada del histórico inmueble del Paseo de Pereda, exenta, se irán eliminando ya los estabilizadores y a continuación se procederá a su restauración. En el lado oeste se

trabaja ya en la cuarta planta (sobre ella irán las terrazas, el espacio multiuso y el mirador), y en el lado este se han iniciado los trabajos de la tercera planta.
